intel® Технические рекомендации ТА-669-3

25 сентября 2003

Кристалл контроллера SAF-TE в серверном корпусе Intel® SC5200 не соответствует спецификациям

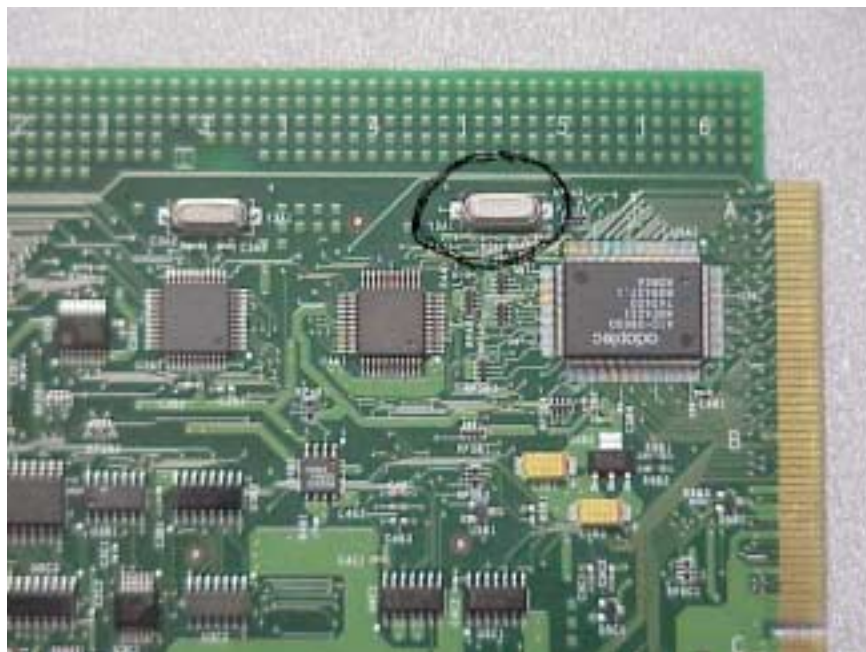
- Изделия, изготовленные между 30 июня 2003 года (WW~~27~~) и 5 сентября 2003 года (WW~~36~~)
- Изделия с серийными номерами: с IMJR3~~27~~XXXXXX по IMJR3~~36~~XXXXXX
 - Схема декодировки: Первая цифра =год=2003, Вторая и третья цифры =Рабочая неделя, X=Не важно
- Кристалл в точке Y5A1 на плате SAF-TE имеет маркировку "40.0[N] XXXX"

- Изделие изготовлено до 30 июня 2003 года (Серийный номер IMJR3~~26~~XXXXXX) ИЛИ после 5 сентября 2003 г. (Серийный номер IMJR3~~37~~XXXXXX)
- В системе используется обычная конфигурация SCSI (т.е. диски SCSI не объединяются в RAID-массивы)
- В системе используется RAID-массив не на базе SAF-TE
- Кристалл в точке Y5A1 на плате SAF-TE имеет маркировку "R400 XXXX"

Спецификации платы SAF-TE требуют использовать кристалл с фундаментальной тактовой частотой (f0) 40,0 МГц. Неисправные платы SAF-TE были изготовлены с использованием кристаллов с тактовой частотой 40,0 МГц с третьим обертоном (3f0=3*13,3 МГц). Эти кристаллы были поставлены одним поставщиком вместо фундаментальных кристаллов с тактовой частотой 40,0 МГц.

1. Выньте отсек горячей замены дисков из серверного корпуса Intel SC5200 (для серверных корпусов).
2. Снимите белую пластмассовую деталь (номер детали 743492-004), прикрепленную к объединительной плате горячей замены четырьмя винтами.
3. Извлеките объединительную плату горячей замены с платой SAFTE из отсека горячей замены.
4. Найдите кристалл (серебристый) в точке Y5A1 на плате SAFTE (PBA A42862-110). Расположение кристалла показано на фотографии ниже.
5. В кристаллах с маркировкой "R400 XXXX" данный дефект НЕ присутствует. В кристаллах с маркировкой "40.0 [N] XXXX" данный дефект присутствует. Цифры XXXX относятся к коду даты и могут иметь различные значения, однако для данного вопроса этот код значения не имеет.

Пользователи, в продукции которых обнаружена данная проблема, должны получить замену в рамках стандартной гарантийной процедуры. Для получения деталей свяжитесь с корпорацией Intel в рамках стандартной гарантийной процедуры. Пожалуйста, при звонке сообщите, что Вы звоните по поводу ТА 669-3, и имейте под рукой следующую информацию: номер требуемой детали, серийный номер (номера) системы (систем) или платы (плат), для которых требуется замена.
